| ENTREPRISE / LIEU | LD Controle - Chantier éolien de Montbrehain |
| DATE / HEURE | 18 Février 2020 – 8h00 |

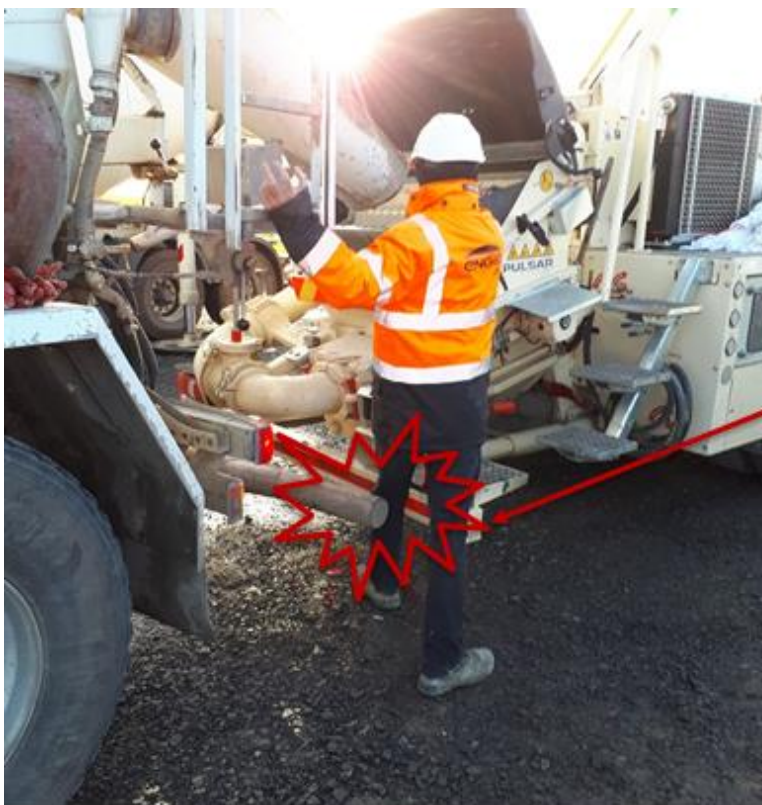
| CONSEQUENCE(S) | HPLE/ATAA : Personnel de l'entreprise mandatée par le chantier INEO (client) Ecrasement Mollet droit entre camion toupie et une pompe |
| DESCRIPTION DE L'ÉVÉNEMENT | Le laborantin de la société LD contrôle (mandatée par le chantier), a voulu guider le camion après avoir effectué un prélèvement sur le camion toupie. Il s'est positionné entre le pare-chocs de la toupie et celui de la pompe. Il faisait signe au chauffeur de reculer, et s'est retrouvé coincé entre les deux véhicules au niveau de son mollet. |

Zone d'écrasement du mollet

| ENSEIGNEMENTS / ACTIONS | <ul style="list-style-type: none"> • Il ne faut pas se mettre entre un élément mobile et un élément fixe • La personne qui guide un camion doit se trouver à 2 mètres à côté du camion • Une personne compétente et qualifiée du chantier client doit guider le camion • Dès lorsqu'il y a une pompe à remplir, au minimum la demi goulotte additionnelle devient obligatoire (augmentation de la distance entre pare chocs). |
