<b>ENTREPRISE / LIEU</b>	EQIOM Bétons Est – centrale de Metz
<b>DATE / HEURE</b>	13/05/2020 – 13h
<b>CONSEQUENCE(S)</b>	<b>HPLE : Chauffeur Affrété (ciment)</b> <b>Casse d'un raccord lors d'un dépotage de camion citerne de ciment</b>
<b>DESCRIPTION DE L'ÉVÈNEMENT</b>	Le chauffeur procédait au dépotage du ciment. Le raccord entre le tuyau de dépotage et le silo s'est cassé. Le ciment s'est répandu aux alentours et le chauffeur a été couvert de ciment. Le chauffeur portait ses EPI. Le câble anti-coup de fouet était en place. Les premiers soins ont été apportés (rinçage oculaire et mise à disposition des douches). Il n'y a pas eu d'autres conséquences physiques. Le conducteur a été choqué psychologiquement.

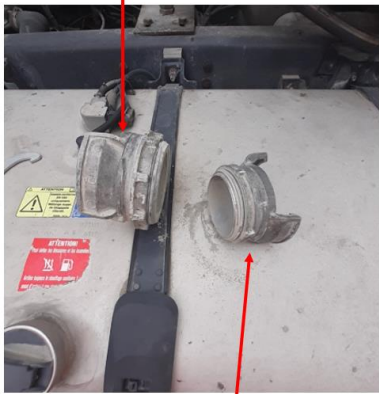
Raccord simple cassé en deux (cas lors de l'accident)	Double raccord (cas sur d'autres centrales)
<p><b>Simple Raccord HS</b> C'est la partie non-visible du raccord sur la photo</p>

<b>ENSEIGNEMENTS / ACTIONS</b>	<ul style="list-style-type: none"> <li>L'évènement aurait pu avoir des conséquences plus graves : lésions occasionnées par le ciment, heurt chauffeur/tuyau</li> <li>Premiers soins apportés par le SST : mise à disposition d'un flacon de rinçage oculaire Dans le contexte de l'épidémie de coronavirus, Les gestes barrières ont été respectés. Les vestiaires et les douches ont été mis à disposition du chauffeur.</li> <li>Il y a une procédure de contrôle des flexibles avant utilisation (voir le document EQIOM « Livret sécurité ciment vrac ». Lorsqu'un défaut est constaté, le transporteur remplace l'élément défectueux. Ici le défaut n'a pas été constaté (à priori, présence d'une micro-fissure invisible)</li> <li>Il s'agissait ici d'un raccordement avec un raccord simple : le câble anti-coup de fouet n'a pas suffi à retenir le tuyau. Un double raccord serait une solution pour limiter le risque lors de ce type de casse.</li> </ul>

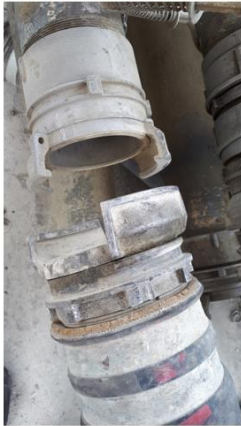
<p><b>Simple Raccord OK</b></p>	<p>Double raccord avant installation</p>
