<b>ENTREPRISE/LIEU</b>	Usine RMC non CRH
<b>DATE/HEURE</b>	3 juin 2020
<b>BLESSURES ET DOMMAGES</b>	<b>ACCIDENT AVEC ARRÊT DE TRAVAIL</b> – Blessure à la tête à la suite d'une chute depuis une cabine
<b>DESCRIPTION</b>	<p>Un chauffeur de camion RMC sous-traitant âgé de 52 ans, avec 9 ans d'expérience, revenait à l'usine RMC après avoir terminé son travail. Comme d'habitude, il a arrêté le véhicule près des silos, où se trouve l'alimentation en eau. Il a ouvert la porte et a commencé à descendre de la cabine avec son téléphone portable et ses documents de livraison dans les mains. Il a perdu l'équilibre et est tombé depuis la deuxième marche (d'environ 50-55 cm de hauteur) sur la surface en béton, heurtant son dos, son épaule droite et l'arrière de sa tête. Il ne portait pas de casque. La chute a produit une grande plaie par lacération à la tête, qui a été traitée à l'hôpital local. <a href="https://www.youtube.com/watch?v=zJ4FH6mmFXo&amp;feature=youtu.be">https://www.youtube.com/watch?v=zJ4FH6mmFXo&amp;feature=youtu.be</a></p> <p>Une autre vidéo de formation est disponible pour étayer votre discussion – voir page suivante.</p>

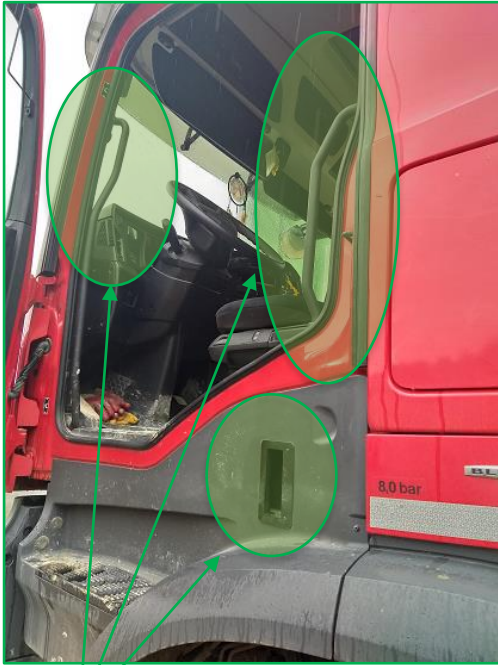
Points de maintien disponibles sur la cabine

<p><b>ENSEIGNEMENTS/MESURES</b></p>	<ul style="list-style-type: none"> <li>• Utilisez cette alerte de sécurité, ainsi que <a href="#">l'alerte de sécurité 44/2019</a> et <a href="#">la vidéo de formation mentionnée précédemment</a>, pour rappeler aux chauffeurs de camion que leurs deux mains doivent être libres (ne pas tenir de téléphone portable, de documents, d'outils, etc.) quand ils descendent ou montent une échelle, et que la règle des 3 points de contact doit toujours être suivie.</li> <li>• Faites remarquer que malgré la faible hauteur de chute depuis une cabine de camion, ce type d'erreur humaine mène facilement à de très graves blessures.</li> </ul>
<p><b>INFORMATIONS SUPPLÉMENTAIRES</b></p>	<p><a href="mailto:glesko@crh.com">glesko@crh.com</a></p>

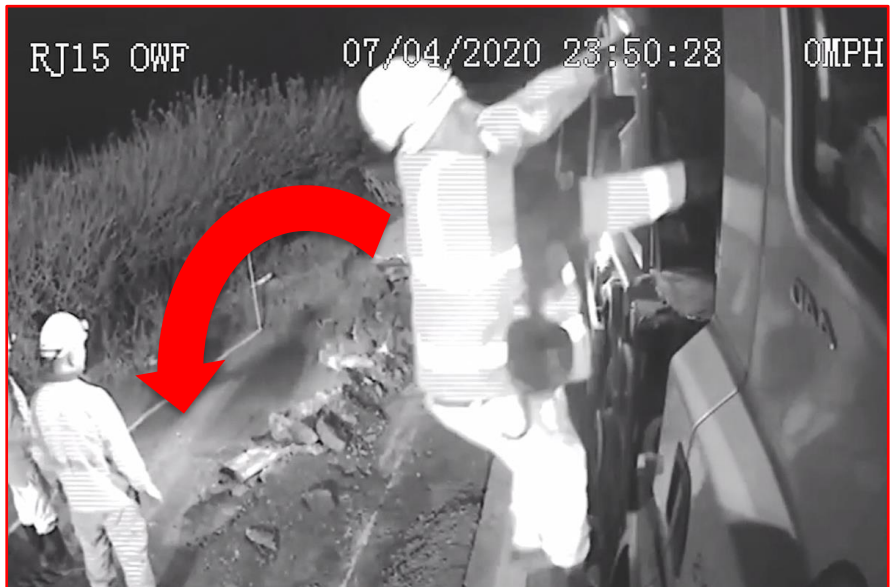
Image d'une vidéo de formation portant sur un accident similaire qui s'est produit sur un site non CRH (7 avril 2020) – [cliquez ici pour visionner la vidéo](#)  
 Le chauffeur expérimenté d'une équipe de nuit s'est blessé au dos en tombant de l'échelle d'un camion. Il ne maintenait pas le contact en 3 points pendant qu'il montait à l'échelle du camion.
