ENTREPRISE/LIEU	Transporteur sous-traitant affrété CRH / Sur voie publique
DATE/HEURE	18 août 2020/15 h
BLESSURES ET DOMMAGES	EVENEMENT A FORT POTENTIEL D'ENSEIGNEMENT (HPLE) – un camion benne s'est renversé à la suite de l'éclatement du pneu avant gauche
DESCRIPTION	Un chauffeur de camion benne sous-traitant était en train de transporter des agrégats provenant d'une carrière de CRH vers une centrale à béton de CRH. À la suite de l'éclatement du pneu avant gauche, il a perdu le contrôle de son véhicule et est passé de l'autre côté de la route ; heureusement, aucun autre véhicule ne venait dans le sens opposé. Le chauffeur du camion a été soigné sur place par l'équipe d'ambulanciers ; il a subi des blessures légères qui ne nécessitaient pas de soins médicaux supplémentaires. Le camion a été totalement détruit.

ENTREPRISE/LIEU	Transporteur CRH sous-traitant / voie publique
DATE/HEURE	4 avril 2019 / 11 h 00
BLESSURES ET DOMMAGES	ACCIDENT AVEC ARRÊT DE TRAVAIL – Accident sur la voie publique : un chauffeur de camion à benne a perdu le contrôle et le véhicule a traversé les barrières d'un pont routier.
DESCRIPTION	Un chauffeur sous-traitant de camion à benne livrait des agrégats depuis

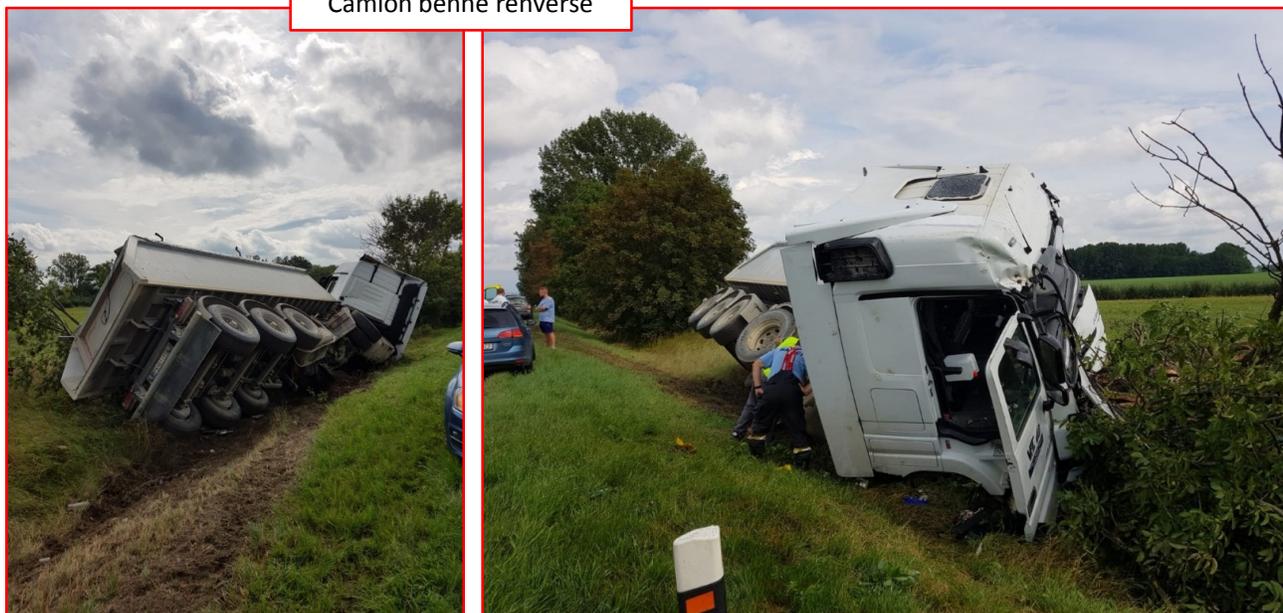
Camion benne renversé

ENSEIGNEMENTS / MESURES	<ul style="list-style-type: none"> • Utilisez cet incident et l'alerte de sécurité 13/2019 pour rappeler aux conducteurs l'importance : <ul style="list-style-type: none"> ○ du port de la ceinture de sécurité ; ○ des contrôles quotidiens avant démarrage incluant l'inspection visuelle de chaque pneu du véhicule ; • du remplacement immédiat des pneus usés ou détériorés.
INFORMATIONS SUPPLÉMENTAIRES	glesko@crh.com

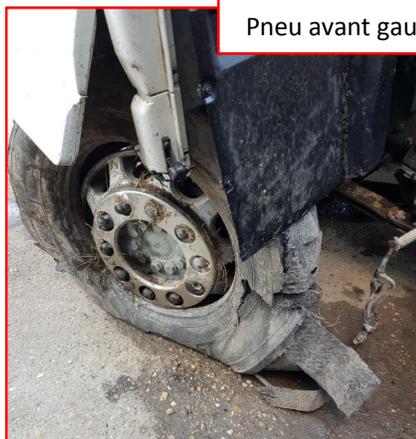
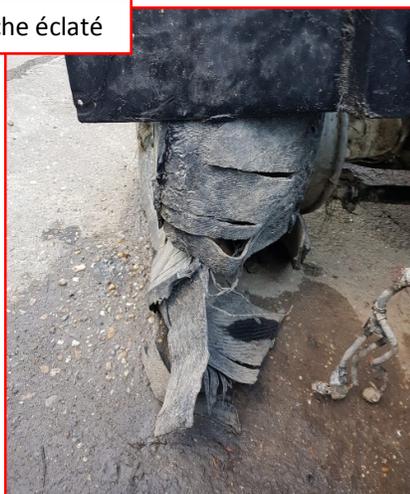
Pneu avant gauche éclaté

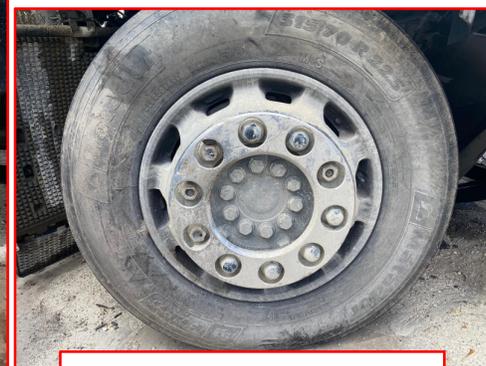
Type de pneu utilisé sur le camion
