# SAFETY ALERT

Projet – 06/01/21

<b>LIEU</b>	Livraison sur le site d'un client par un chauffeur CRH sous contrat
<b>DATE/HEURE</b>	22 décembre, 10 h 20 environ.
<b>ISSUE</b>	<b>Accident mortel</b> (L'enquête est encore en cours et de plus amples détails suivront, mais voici quelques informations initiales)
<b>DESCRIPTION</b>	<p>Lors de la livraison de ciment chez un client, un chauffeur sous contrat ayant plus de 30 ans d'expérience a été mortellement blessé. Il a été éjecté du haut du camion-citerne en raison de la rupture et de la projection de l'un des couvercles de la citerne (ayant frappé le défunt).</p> <p>Il semble que le déchargement du ciment de la citerne vers le silo avait commencé - mais pour des raisons encore à l'étude, le chauffeur a accédé au sommet de la citerne (qui était toujours sous pression). Il semblait travailler sur l'un des couvercles de la citerne (il y avait peut-être une fuite d'air au niveau de ce couvercle, raison pour laquelle il est allé serrer l'un de ses boulons de fixation) lorsque le couvercle s'est arraché et a été projeté avec force, heurtant le chauffeur et provoquant sa chute. Le couvercle de la citerne a été retrouvé à environ 40 mètres d

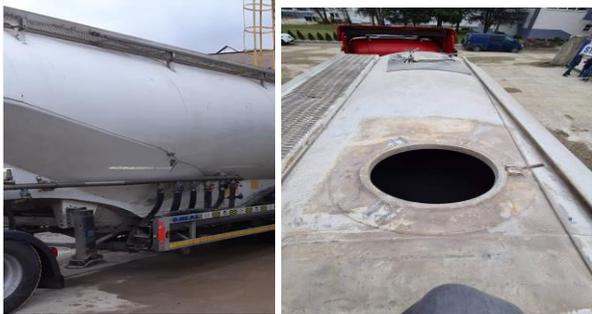
**Photo de la scène montrant le couvercle manquant - 2 des 3 mécanismes de fixation ont été cisailés lors de la libération de la pression.**

<b>ENSEIGNEMENTS/MESURES CORRECTIVES</b>	<p>De plus amples informations suivront en temps utile, mais les entreprises sont invitées à utiliser les informations initiales pour rappeler à tous les chauffeurs de camions-citernes les procédures de travail sûr lors de la livraison de ciment et de chaux.</p> <ul style="list-style-type: none"><li>• Ne pas travailler sur un réservoir sous pression aussi longtemps que la pression n'a pas été évacuée du système.</li><li>• Demander de l'aide si un problème survient lors du déchargement du ciment ou de la chaux d'un camion-citerne. Ne pas tenter de résoudre le problème seul.</li><li>• Veiller à ce que tous les véhicules soient soumis à des tests de pression conformément aux exigences locales</li></ul> <p>Vous trouverez ci-dessous un lien qui montre des incidents similaires. Ces informations peuvent être utiles pour organiser des réunions de sécurité avec les chauffeurs de camions-citernes de ciment.</p> <p><b>Remarque : ces images de vidéosurveillance ne proviennent pas de sites CRH et n'incluent PAS de matériel provenant de cet accident.</b></p> <p><a href="#">CCTV Bulk tanker overpressurization blow out loading hatch.mp4</a></p>
