<b>ENTREPRISE / LIEU</b>	EQIOM – Granulats – Agence Côte d’Or – Epagny (21) - Site Client TEF (41)
<b>DATE / HEURE</b>	Le 25 février 2021 à 7h45
<b>CONSEQUENCE(S)</b>	<b>HPLE : Chauffeur salarié expérimenté d’un transporteur affrété</b> <b>Simple soins – Egratignures au coude gauche</b>
<b>DESCRIPTION DE L’EVENEMENT</b>	<p>Une benne céréalière a été chargée en sable 0/4 concassé blanc et sec à Epagny le mardi 24/02 à 10h50. Le chargement a été effectué avec une chargeuse Volvo L180 E en 5 godets de 3 m3 correctement répartis dans la benne.</p> <p>Suite à un premier passage en bascule en sous charge, un godet supplémentaire d’environ 800 kg a été ajouté sur l’avant de la benne.</p> <p>La semi a parcouru une distance d’environ 400 km et a été stockée toute une nuit avant d’être déchargée chez le client à 7h45. Ces conditions ont favorisé le compactage du sable dans la benne.</p> <p>Au début du déchargement, le sable ne s’écoulant pas, le chauffeur a avancé la semi d’environ 50 cm, benne à demi levée, provoquant le déséquilibre de la benne. Le chauffeur surveillait le comportement de la benne dans les rétroviseurs. Il a vu la benne partir sur son côté gauche. Il a eu le temps de s’agr

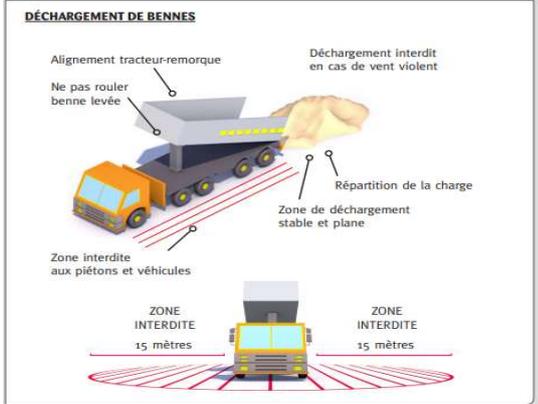
<b>ENSEIGNEMENTS / ACTIONS</b>	<p>Le déchargement des matériaux doit se faire dans les conditions ci-contre :</p> <p>Le chargement des matériaux doit être réparti uniformément suivant les 3 axes dimensionnels : hauteur, largeur, longueur de la benne.</p> <p>Le chauffeur dans la cabine doit avoir la ceinture attachée.</p>
