<b>ENTREPRISE / LIEU</b>	Transporteur affrété / Centrale à béton de Marcoussis (91)
<b>DATE / HEURE</b>	11/08/2021 à 08:30
<b>CONSEQUENCE(S)</b>	<b>HPLE - Incident :</b> <b>Retournement de camion-citerne basculante et éventration de la citerne.</b> <b><i>Aucun blessé, aucun contact avec le camion.</i></b>
<b>DESCRIPTION SIMPLIFIÉE DE L'ÉVÈNEMENT</b>	Après environ 20 min de dépotage de ciment du camion-citerne basculante, un fort bruit sourd a retenti et la citerne a commencé à vaciller puis s'est couchée sur le côté droit. L'avant de la citerne ainsi que le dessous arrière se sont 'déchirés'. Le vérin a été projeté sur une dizaine de mètre dans une case de matière. Un nuage de ciment s'est répandu sur le site et les environs proches (estimé 20T de ciment). Le personnel alentour dont le chauffeur se sont mis à distance de sécurité au moment du retournement. Le chauffeur a 8 ans d'expérience dans la conduite et la manœuvre de camion-citerne basculante. Permis poids-lourds valide et formation interne Eqiom valide à date. Le camion-citerne était bien positionné (sol plat à droite de la rigole en béton) avec ses béquilles arrière en place. Le chauffeur a levé la citerne à environ 3 véri

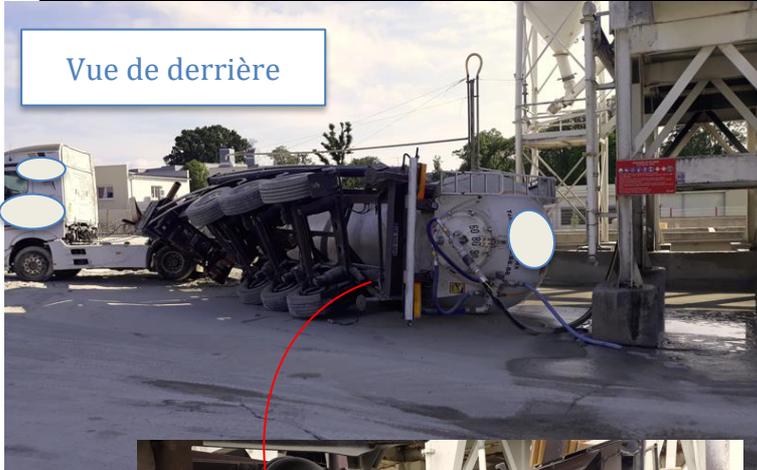
Vue de derrière

<p><b>ENSEIGNEMENTS / ACTIONS</b></p>	<ul style="list-style-type: none"> <li>• L'ergonomie du site permet difficilement l'accès et un positionnement sécuritaire pour le dépotage des camion-citerne basculant. Toute livraison quel que soit ne doit se faire qu'en citerne plate sur le site de Marcoussis.</li> <li>• Toujours maintenir une distance de 15m de sécurité quelque soit le type de 'bennage'.</li> <li>• Opération de dépotage conforme faite par un personnel qualifié</li> <li>• En attente de l'expertise technique de la citerne pour comprendre la rupture du vérin et le déchirement de l'enveloppe.</li> </ul>
<p><b>PLUS D'INFORMATION</b></p>	<p>Voir LSR n° 5 "transport"  <a href="mailto:loic.tardif@eqiom.com">loic.tardif@eqiom.com</a></p>

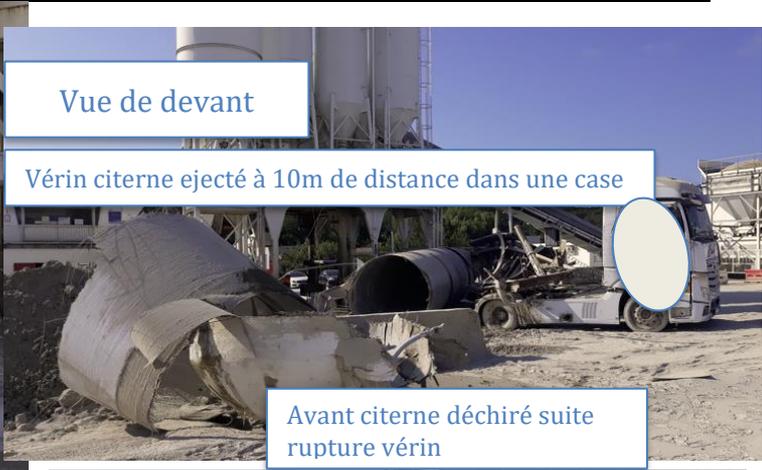
Vue de devant

Vérin citerne ejecté à 10m de distance dans une case

Avant citerne déchiré suite rupture vérin

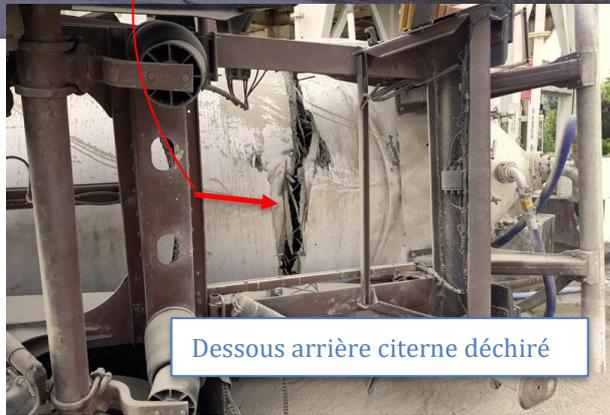
Dessous arrière citerne déchiré
