<b>ENTREPRISE/LIEU</b>	Conducteur sous-traitant affrété par CRH
<b>DATE/HEURE</b>	4 septembre 2020 / 0 h 11
<b>BLESSURES ET DOMMAGES</b>	<b>ACCIDENT DE TRAVAIL AVEC ARRÊT</b> – Blessure aux yeux due à un déversement accidentel de chaux (non port de lunettes de sécurité totalement hermétiques)
<b>DESCRIPTION</b>	Le transporteur sous-traitant était en train de livrer de la chaux vive à un client. Le conducteur a commencé à décharger le produit, mais le silo a atteint sa capacité maximale. Le personnel du client lui a donc demandé de s'arrêter et de passer à un autre silo (la quantité restante était d'environ 2 tonnes). Le conducteur du camion a commencé à retirer le raccord du tuyau lorsque près de 300 kg de matériau ont été soudainement déversés, car le camion-silo n'était pas complètement dépressurisé (la pression résiduelle du silo était d'environ 0,7 bar) – voir lien vers les images de vidéosurveillance ci-dessous. Le chauffeur portait des lunettes de sécurité standards (au lieu des lunettes de sécurité totalement hermétiques obligatoires) qui ne protégeaient pas ses yeux. Il a subi des blessures aux deux yeux et a dû être transporté à la clinique ophtalmologique pour y être hosp

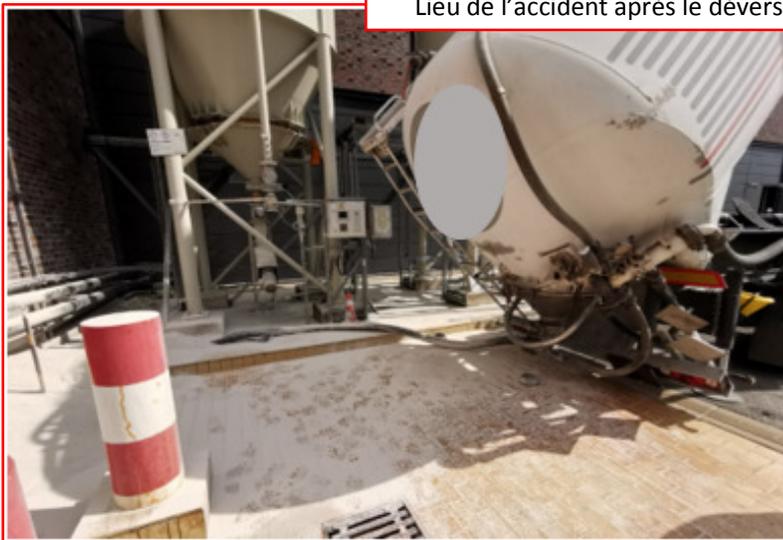
Lieu de l'accident après le déversement de chaux

<p><b>ENSEIGNEMENTS / MESURES</b></p>	<ul style="list-style-type: none"> <li>• Assurez-vous que la citerne du camion est complètement dépressurisée avant de débrancher le tuyau.</li> <li>• Extrait du manuel des Règles de sécurité vitales CRH (voir page 12 – point 3.3). Exigence : les personnes participant à des travaux pouvant entraîner un rejet de poussière de ciment ou de chaux doivent porter des lunettes de protection <b><u>totale</u>ment hermétiques autour des yeux (lunettes masque)</b>.</li> <li>• Utilisez cette alerte comme base pour discuter de la sécurité avec les conducteurs participant à ce type d'opérations.</li> </ul>
<p><b>INFORMATIONS SUPPLÉMENTAIRES</b></p>	<p><a href="mailto:glesko@crh.com">glesko@crh.com</a></p>

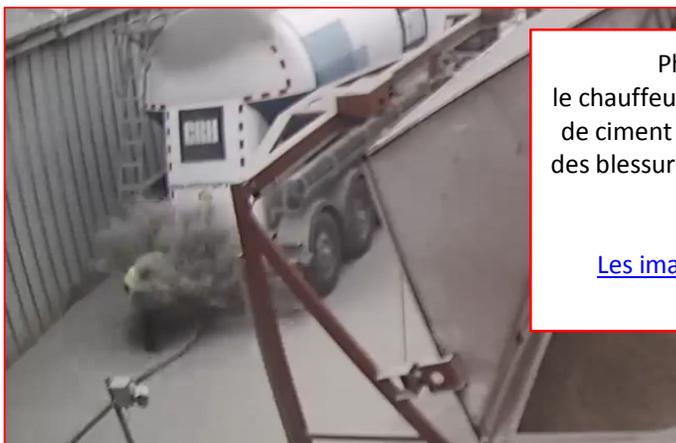
Photo d'un accident similaire en 2019 : le chauffeur a voulu passer à un autre silo, mais le camion de ciment n'était pas dépressurisé. Le conducteur a subi des blessures aux yeux, car il ne portait pas de lunettes de sécurité entièrement hermétiques.

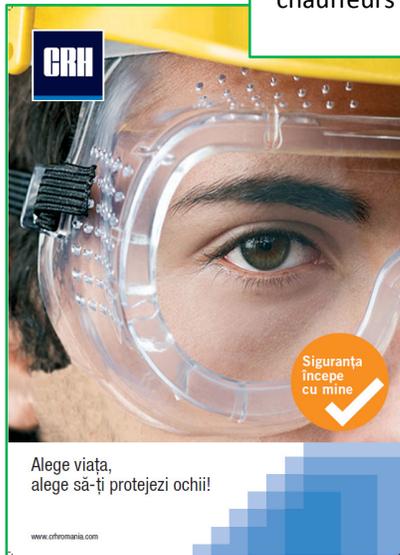
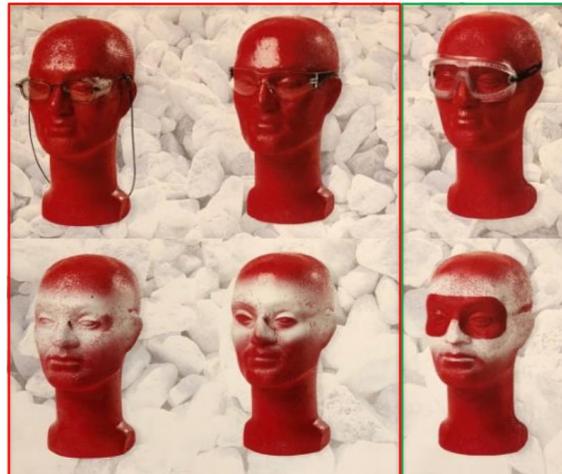
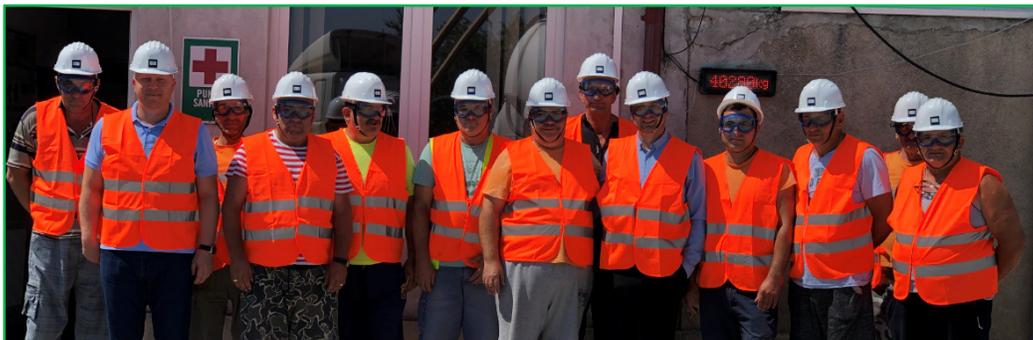
Bonne pratique de CRH Roumanie :  
une campagne spéciale de sensibilisation a été organisée à l'intention des chauffeurs de camion-silo pour souligner l'importance du port de lunettes de sécurité totalement hermétiques.
